Kellerräume mit Innenabdichtung fit machen / Optimale Nutzungsmöglichkeiten schaffen

Eingehende Analyse und punktgenaues Sanierungskonzept

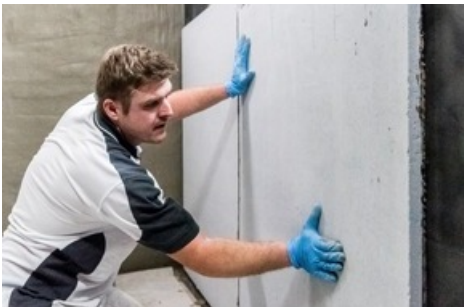
Anbringung ISOTEC-Klimaplatte Fotograf: Ferdinand Graf Luckner / Weiterer Text über ots und www.presseportal.de/nr/54519 / Die Verwendung dieses Bildes ist für redaktionelle Zwecke unter Beachtung ggf. genannter Nutzungsbedingungen honorarfrei. Veröffentlichung bitte mit Bildrechte-Hinweis.

Als mechanischer Schutz für die ausgeführte Innenabdichtung standen den Eigentümern zwei Möglichkeiten zur Auswahl: Entweder ein Schutzputz oder hochwertige Calciumsilikatplatten, die sogenannten ISOTEC-Klimaplaten. Die Hausherrn entschieden sich für die zweite Variante. Denn die ISOTEC-Klimaplaten, sind kapillaraktiv (sie speichern Feuchtigkeit in ihren Poren) und diffusionsaktiv (lassen Wasserdampf hindurch). So entsteht ein permanent angenehmes Raumklima und nicht zuletzt wird Schimmelpilzbildung dauerhaft ausgeschlossen.
