## Wohnraum in trockenen Tüchern / Horizontalsperre und Innenabdichtung machen Keller wieder nutzbar

Winterthur (ots) -

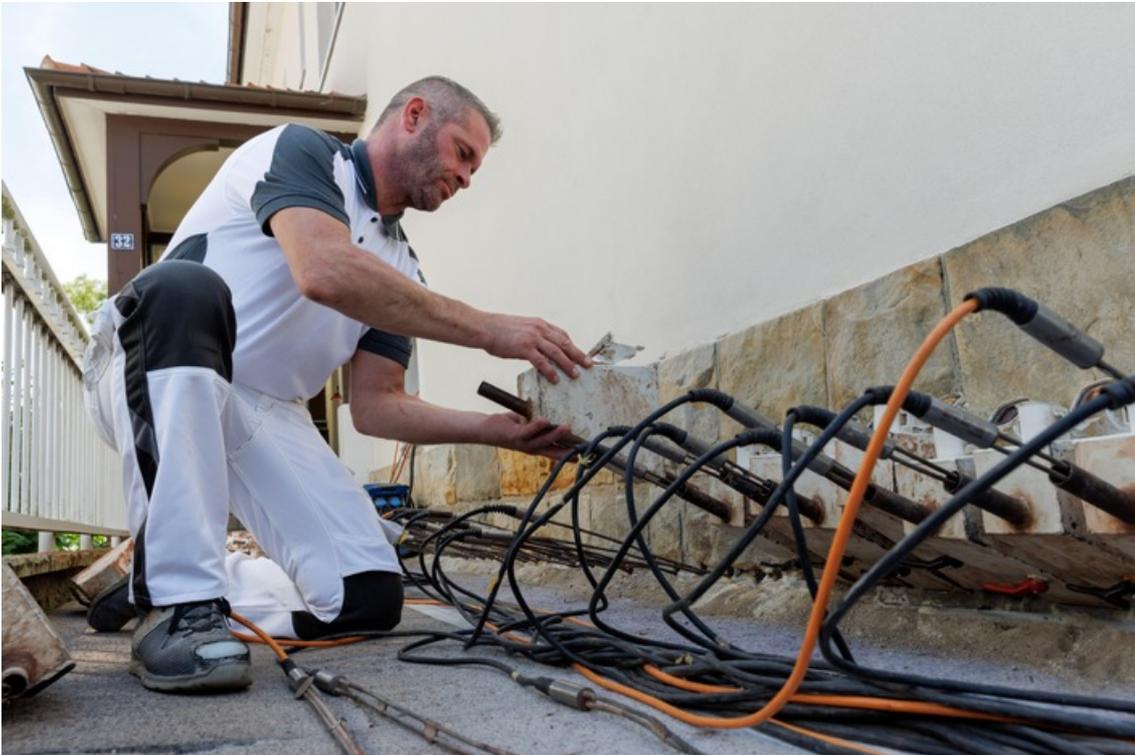
*ISOTEC-Horizontalsperre schützt vor kapillar aufsteigender Feuchte / Fotograf: Cornelis Gollhardt / Weiterer Text über ots und [www.presseportal.de/nr/54519](http://www.presseportal.de/nr/54519) / Die Verwendung dieses Bildes für redaktionelle Zwecke ist unter Beachtung aller mitgeteilten Nutzungsbedingungen zulässig und dann auch honorarfrei. Veröffentlichung ausschließlich mit Bildrechte-Hinweis.*

Die Sanierung der Feuchteschäden begann an den strassenseitigen Aussenwänden des in Hanglage gebauten Hauses. Für die Horizontalsperre mit Spezialparaffin wurden Bohrlochinjektionskanäle in einem Abstand von 10 bis 12 Zentimetern hergestellt und Spezialheizstäbe eingeführt, um das Mauerwerk im Injektionsbereich auszutrocknen. Im Anschluss injizierte das ISOTEC-Team das erhitzte Spezialparaffin. Mit dem Abkühlen der Wände erstarrt dieses im Mauerwerk und bildet eine ca. 15 Zentimeter dicke Sperrschicht. Sie verhindert dauerhaft das Aufsteigen kapillarer Feuchtigkeit im Mauerwerk des Gebäudes.
